### vijfde verslag Restauratie Houtstraat 9-11 Venlo

#### "De puddingfabriek"

#### Kenmerk Provincie Limburg: SAS-2014-01010

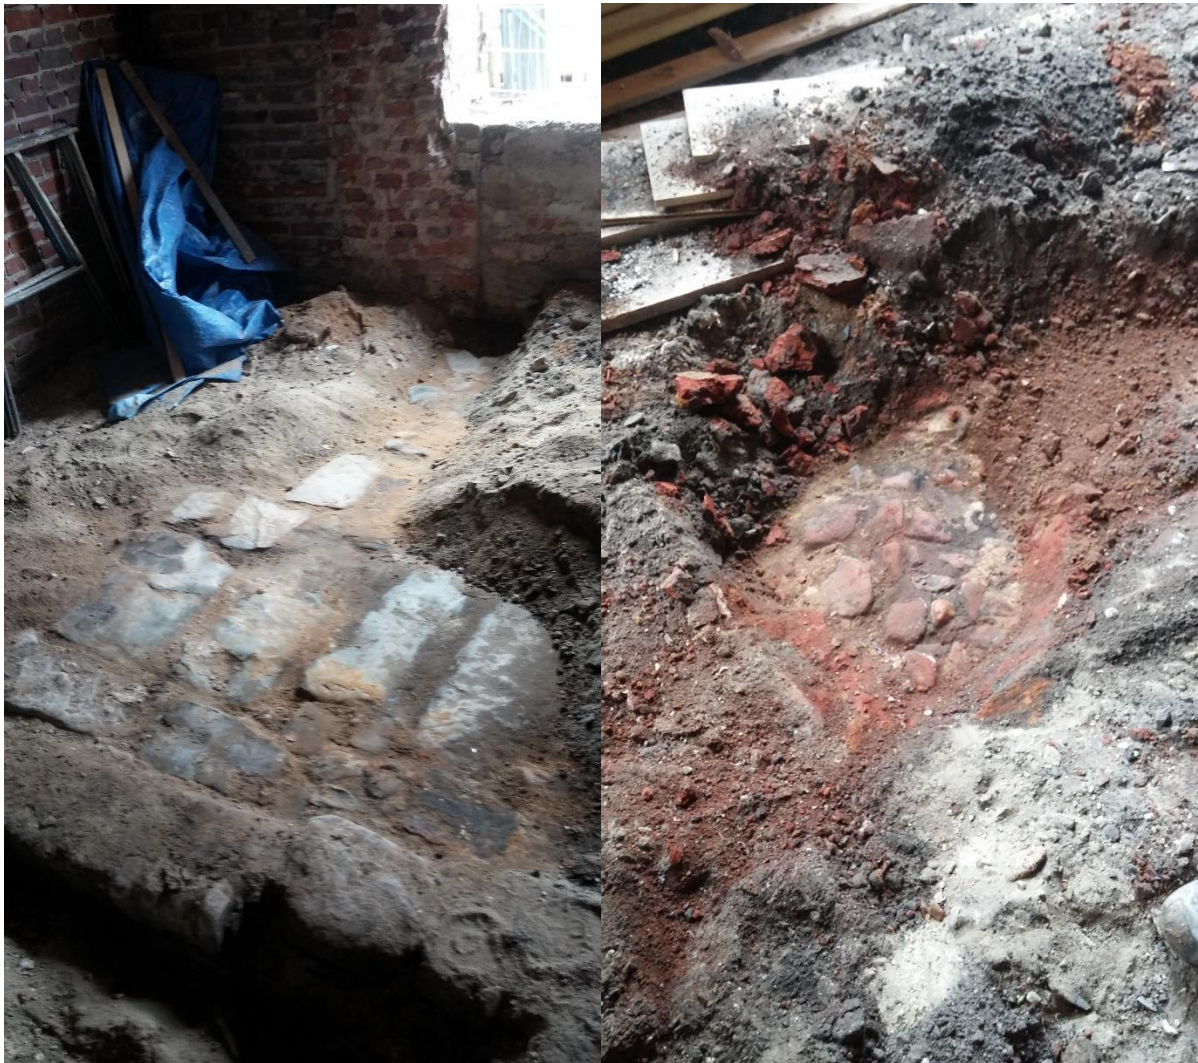
In de achterste ruimte aan de Ariensplaats werd een vloer gevonden die deels uit maaskeien en deels uit hardsteen bestond. Het hardsteen zal mogelijk afkomstig zijn geweest van de afgebroken Joriskapel of Klaaskerk, aangezien er ook een Wijwaterbak gevonden werd. Deze was onderste boven in de vloer gelegd. Deze Wijwaterbak is herplaats op een muurtje in de grote Kelder onder huisnummer 9. Een aantal van de grote hardsteen Dallen, gaan hergebruikt worden als bestrating in de tuin en binnenplaats.

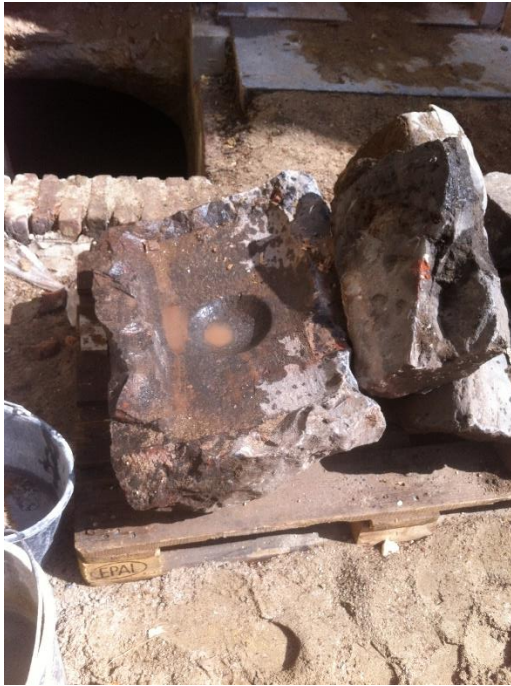
De Wijwaterbak die gevonden werd in de vloer van de achterste ruimte aan de Ariensplaats. Nu nog kijken waar we deze gaan hergebruiken.

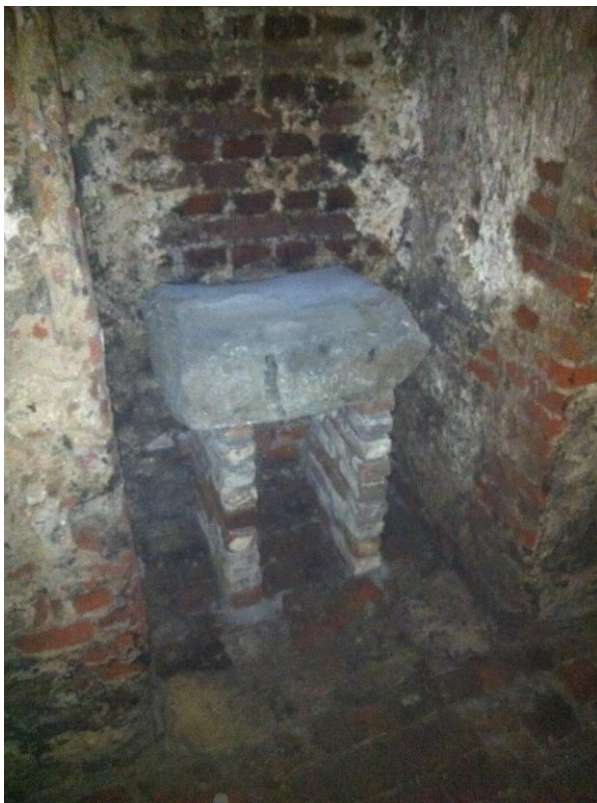
De herplaatste Wijwaterbak in de kelder van Houtstraat 11. Deze kelder is semi openbaar en zal dus straks wellicht ook door de standsgidsen getoond kunnen worden.

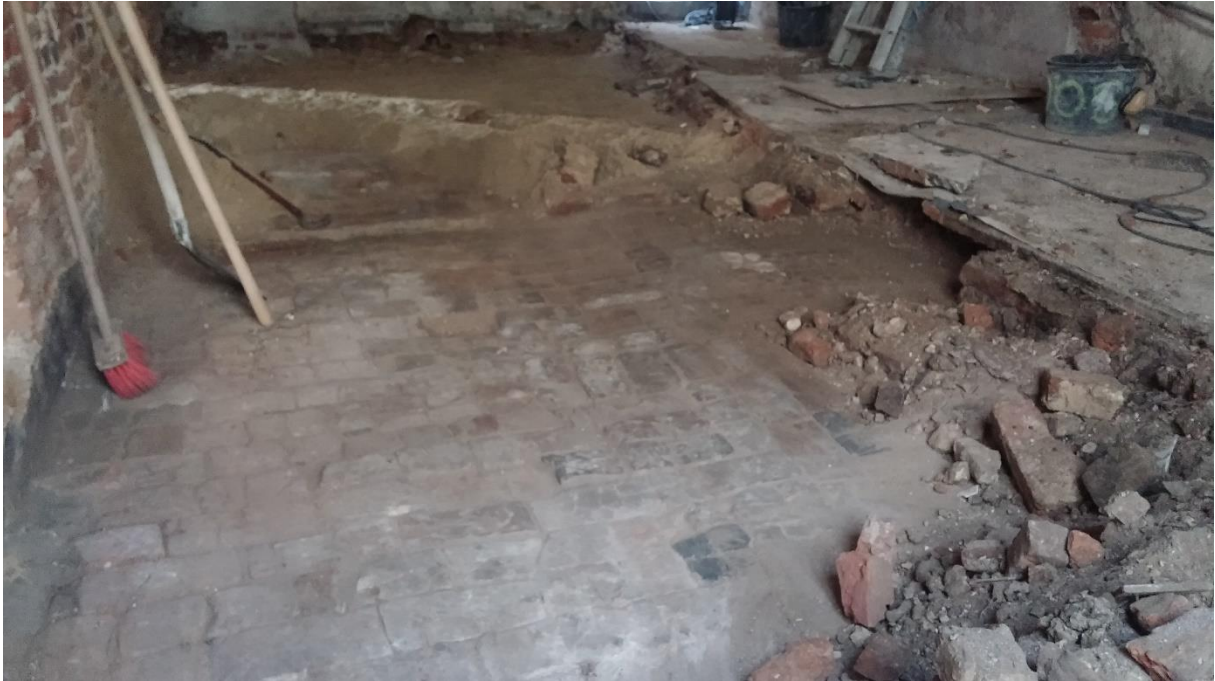
Baksteenvloeren werden ontdekt in Houtstraat 11. Deze vloer is deels blijven liggen en afgedekt met een folie, waarop een nieuwe cementdekvloer is gestort. Hierin liggen dan de elektra en verwarmingsbuizen.

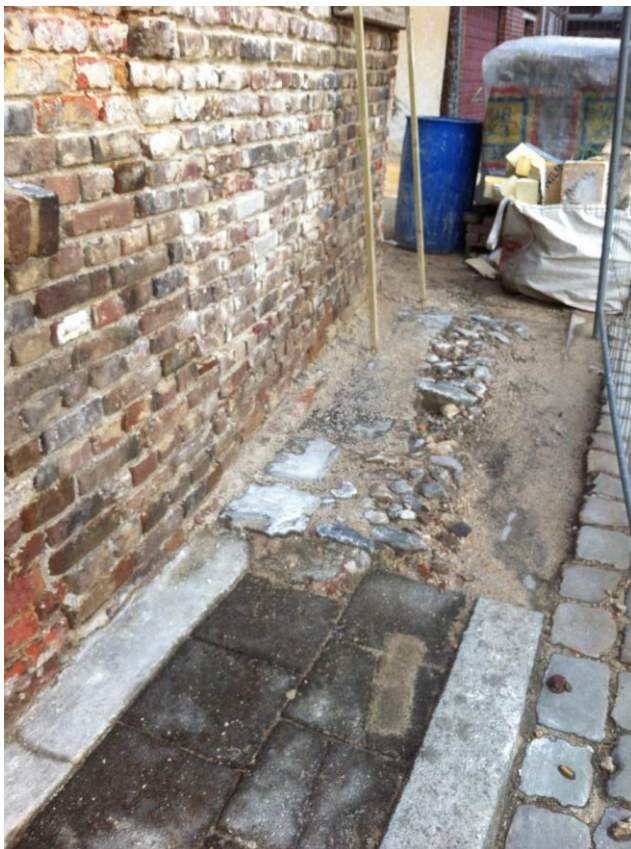
Buiten voor de gevel werd de restanten van een keien en harsteenbestrating gevonden. Er wordt momenteel onderzocht (lees: gekeken of er budget voor is) of deze bestrating in de gehele Ariensplaats gelegd kan worden.

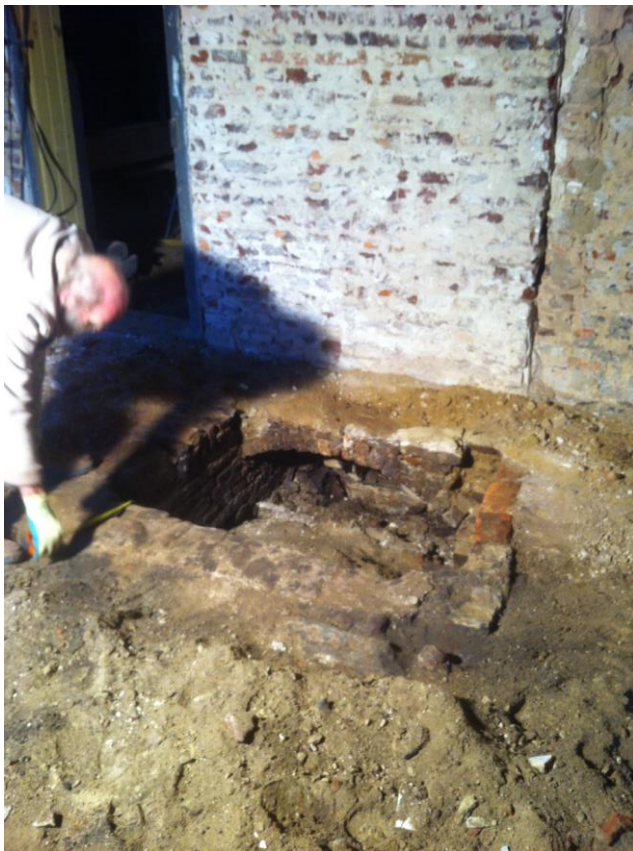
Door Bart Klück en Birgit Dukers van Buro4 werd diverse keren bouwhistorisch onderzoek tijdens de restauratie uitgevoerd. Een geheel herziene rapportage is in de maak. Hier is Bart Klück een gevonden Beerput vrij aan het leggen die is gesitueerd onder de muur die tussen de puddingruimte en achterste ruimte aan de Ariensplaats is gelegen. De put is ingemeten en gedicht met gestabiliseerd zand en afgedekt onder de cementdekvloer.

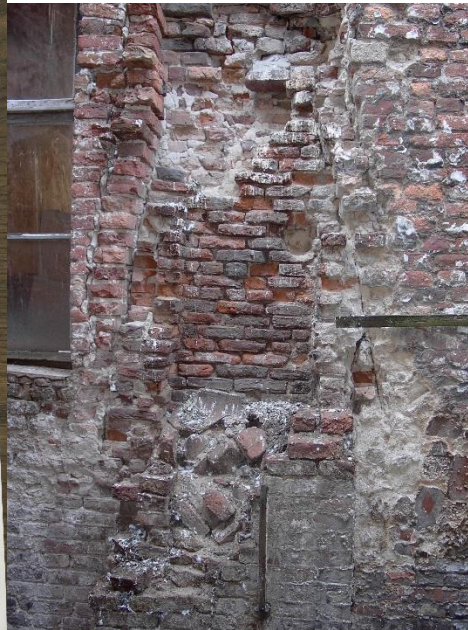
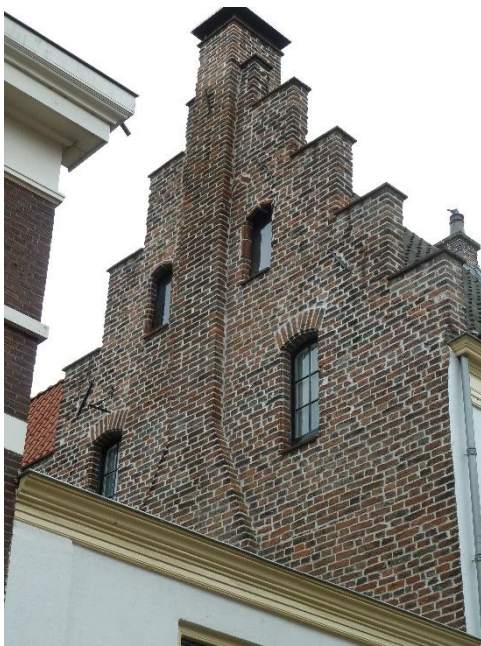
Ook werd de Achtergevel van

Houtstraat 11 geanalyseerd door Buro4. Hoe heeft het nu gezeten? Er zijn diverse bouwsporen aangetroffen. In de fot hieronder hoe de schoorsteen op de achtergevel er mogelijk heeft uitgezien.

vast te stellen hoe het geweest is.

Het terugbrengen is geen optie..er zijn ook te weinig aanknopingspunten om exact

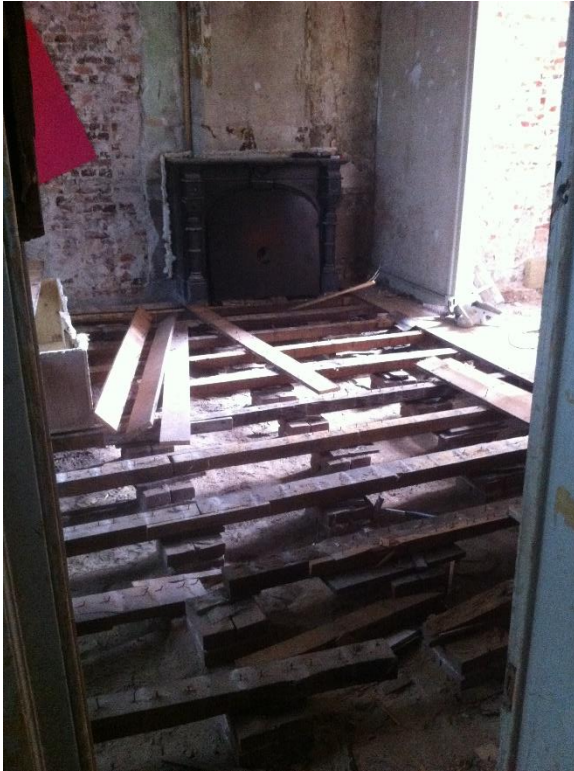
Verder werd de vloer van de 18<sup>e</sup> eeuwse zaal in het zijhuis van nr. 9 er uit gehaald. Deze bleek te bestaan uit een balklaag van oude eiken daksporen...compleet opgevreten door de houtworm, dat wel. Nu is een cement dekvloer op PS isolatie er in gekomen. Bewust een cementdekvloer en geen beton. Cement dekvloer is namelijk ooit veel makkelijker te verwijderen.

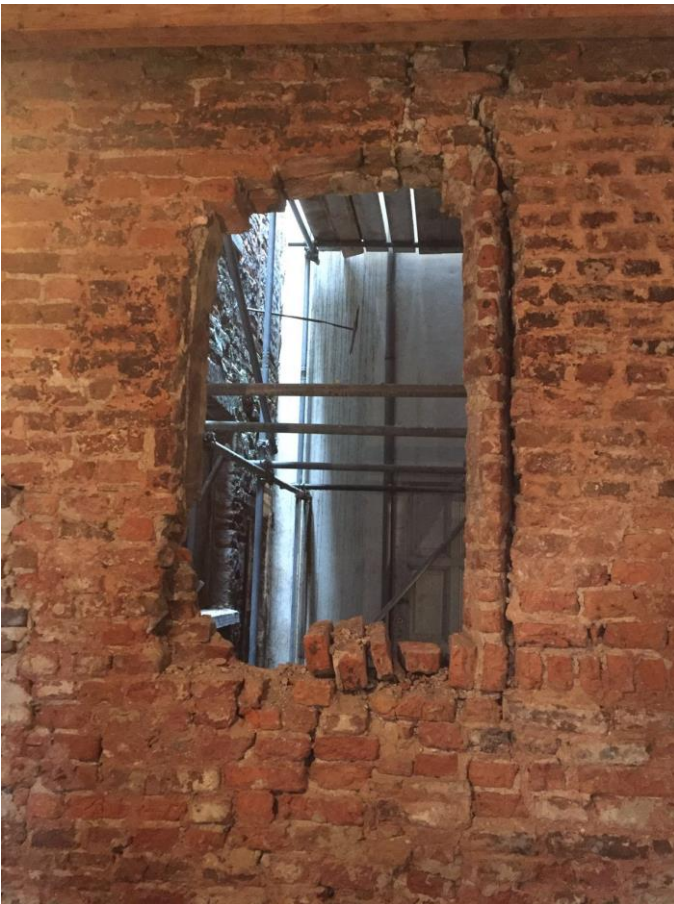
In de kleine zaal (achterkamer Houtstraat 9) werd voorzichtig het dubbele laat middeleeuwse raam geopend en geheel hersteld.

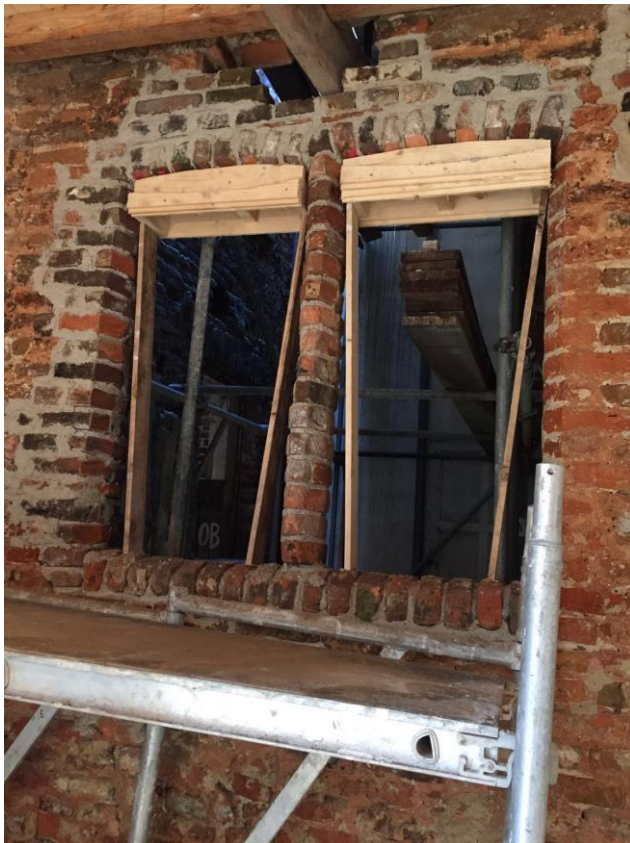
Nu nog voegen en glas in Lood plaatsen..

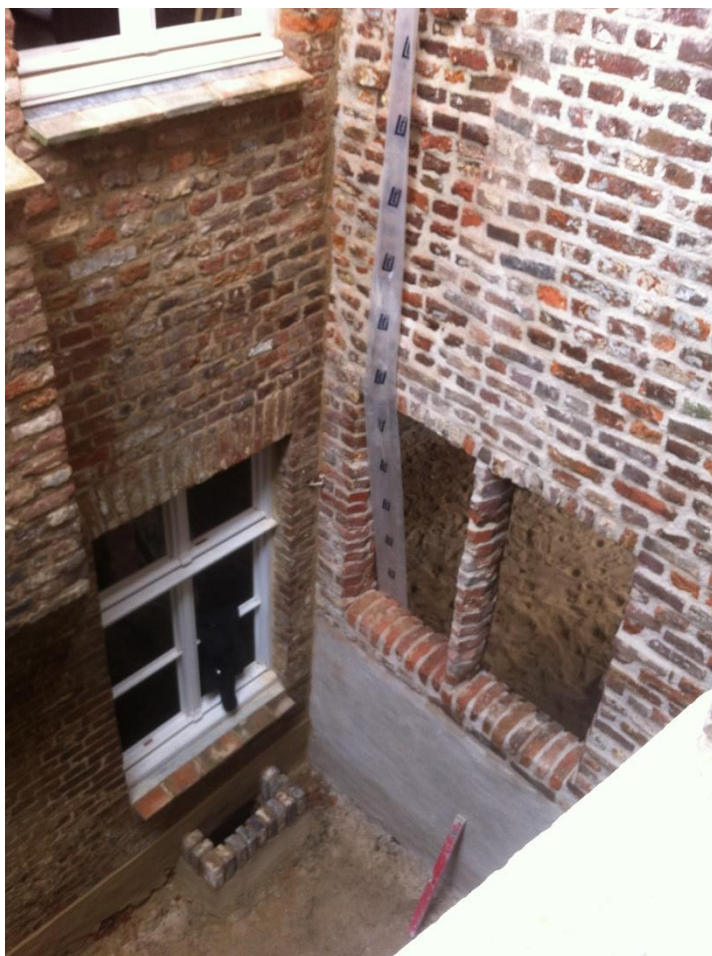
Hetzelfde dubbele venster gezien vanaf de binnenplaats

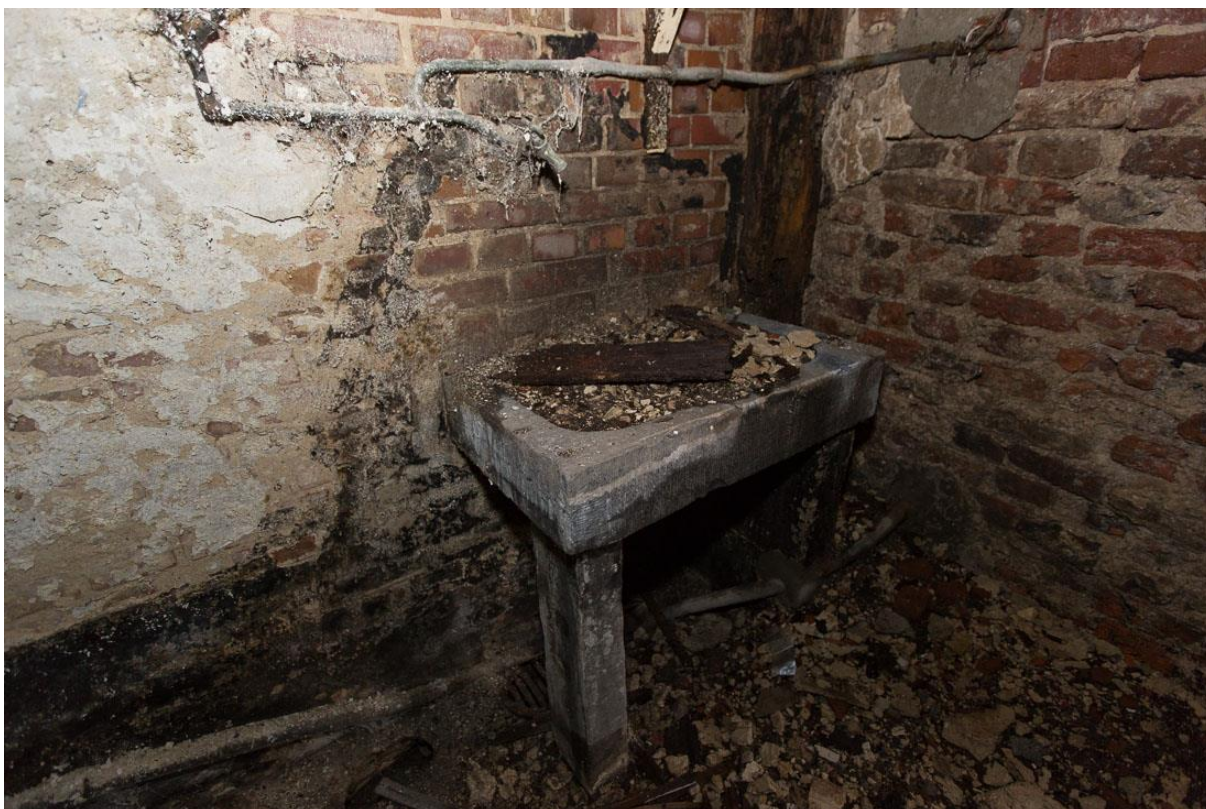
Het hardsteen wasbakje in het achterhuis....werd herplaatst.

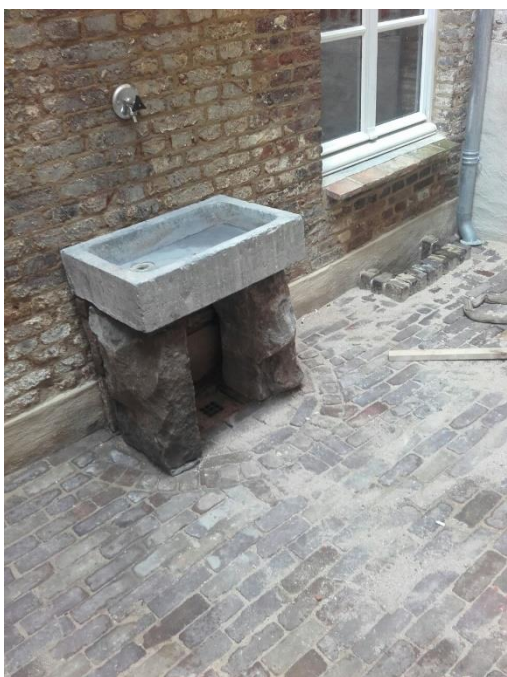
Herplaatst op de binnenplaats van Houtstraat 11.

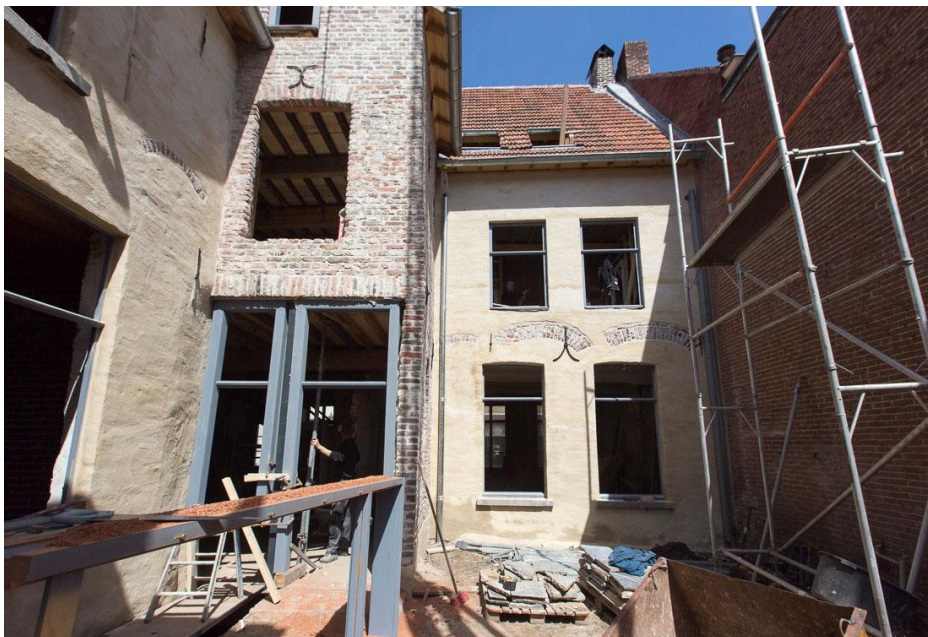
Op de grote binnenplaats worden intussen de kozijnen en ramen herplaatst. Daarbij komen ook constructieve verbeteringen aan de orde. Diverse staalwerken worden onzichtbaar geïntegreerd in kozijn en muurwerk.

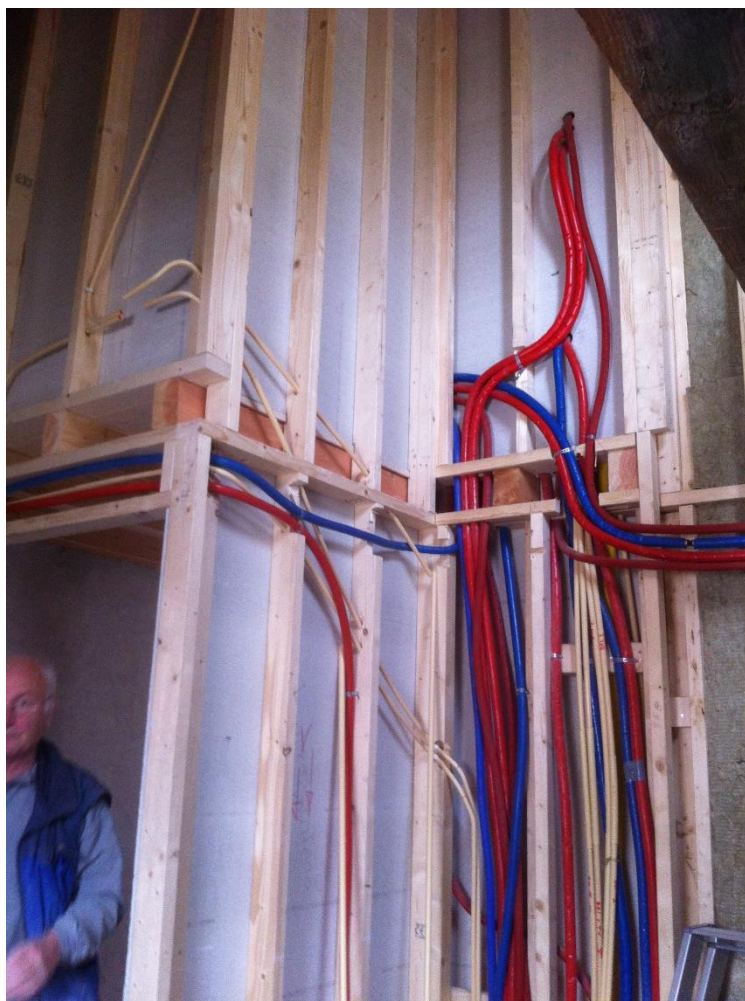
Binnen wordt ca. 2 kilometer warm en koudwaterleidingen en cv. Leidingen weggewerkt in de lichte tussenwanden. In de brandwerende wanden tussen trappenhuisen en wanden worden zo min mogelijk leidingen verwerkt of er wordt een extra Fermacellaag aangebracht.

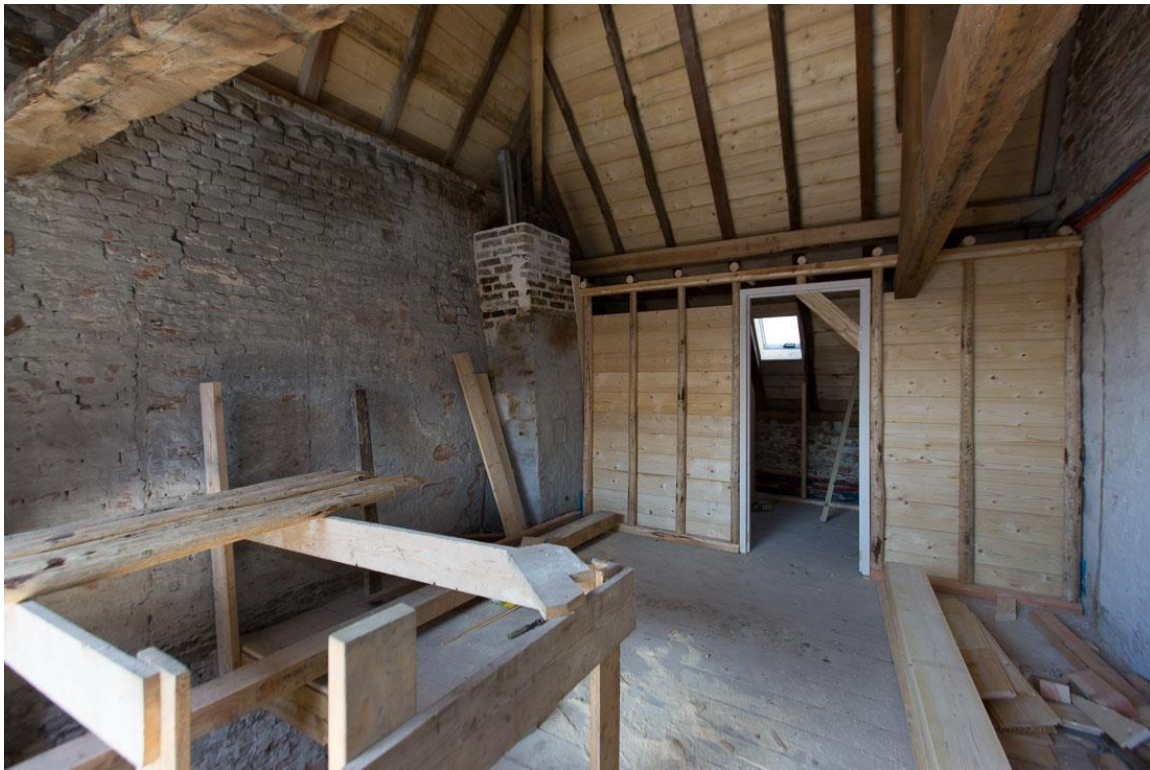
Op de

tweede verdieping van Houtstraat 11 wordt een badkamer gebouwd van houten palen en horizontale delen. Dit als het ware een "knechtenkamer" in de zolderruimte, zoals vaker kleine kamers afgescheiden werden op zolder.

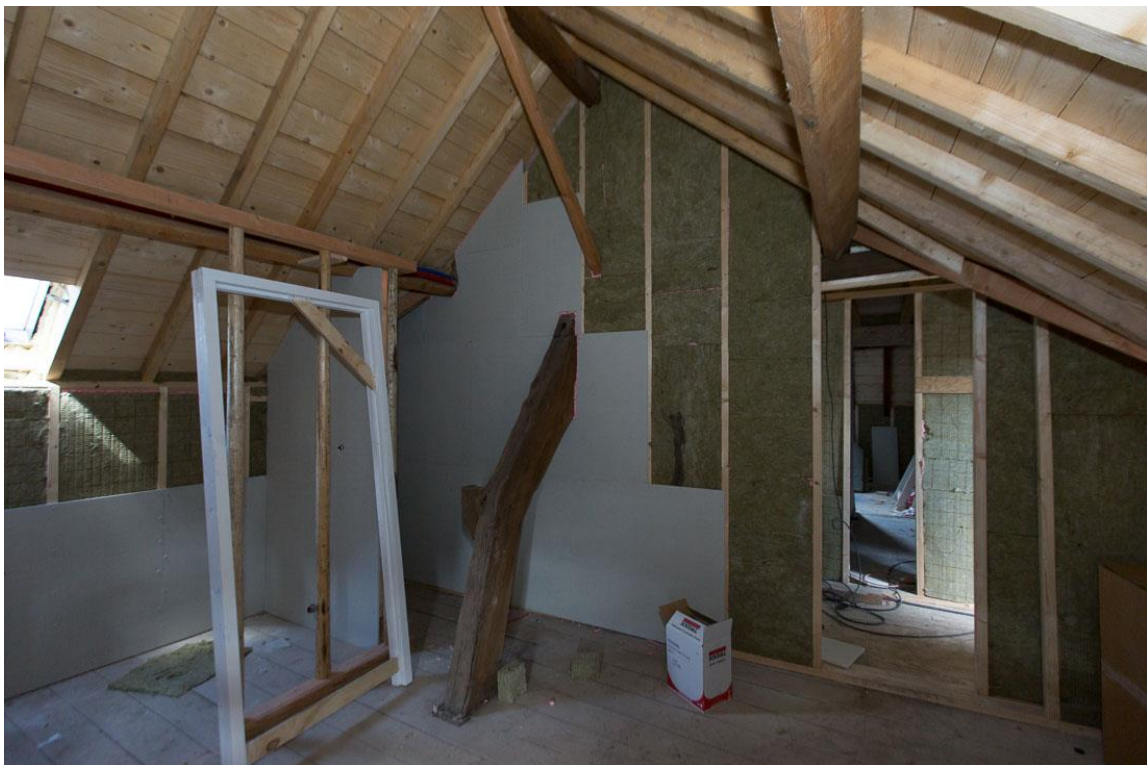
Tussen het algemene trappenhuis en de slaapzolder van appartement 4 een dubbele brandwerende wand. (hier is nog even een praktische logistieke opening, die later gesloten werd.

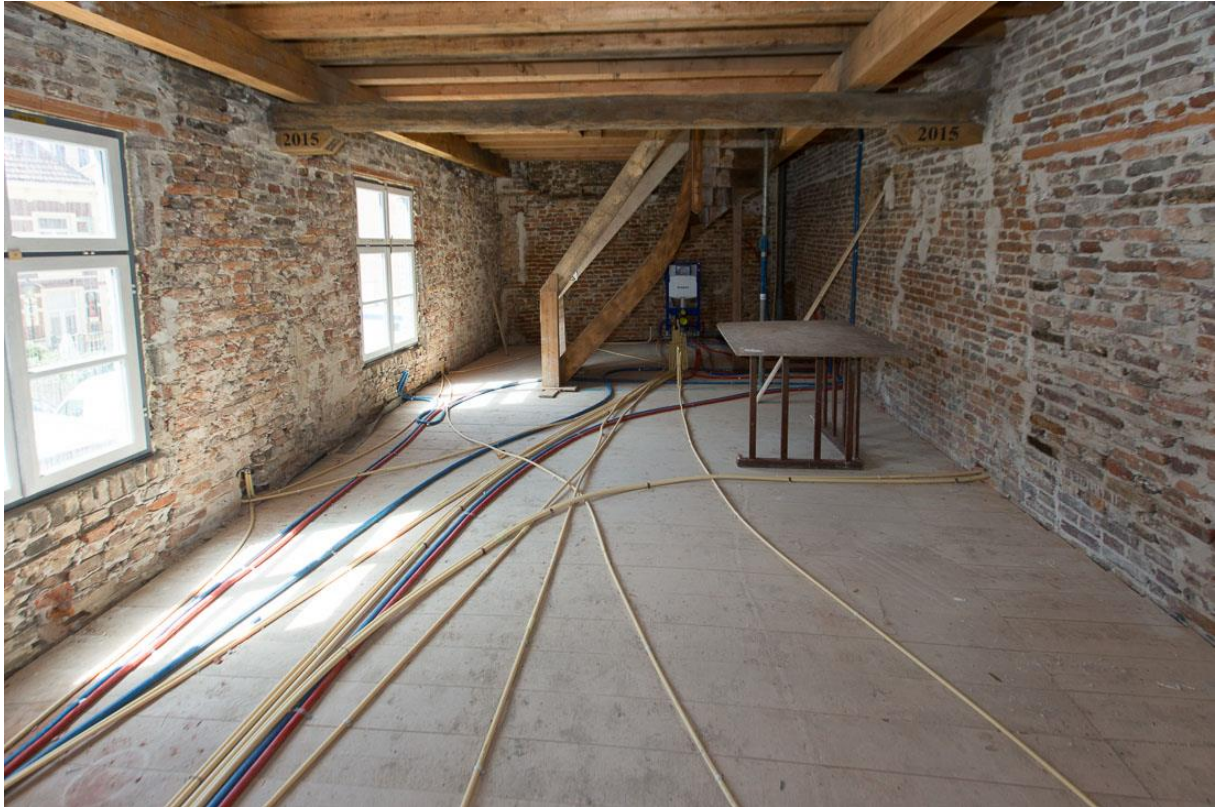
Binnen werden de woning-scheidende vloeren voorzien van Fermacell korrelvloeren en Fermacell geluidsisolerende platen vloeren. Er onder, op de constructievloer een deel van het leidingwerk.
